## Barcellona, le sorprese di Casa Batlló: ecco i colori di Gaudì

**Il restauro del lato interno del capolavoro modernista riporta alla luce elementi e dettagli che si erano persi nel tempo. Facciata e cortile hanno un'immagine nuova, vicina all'originale**

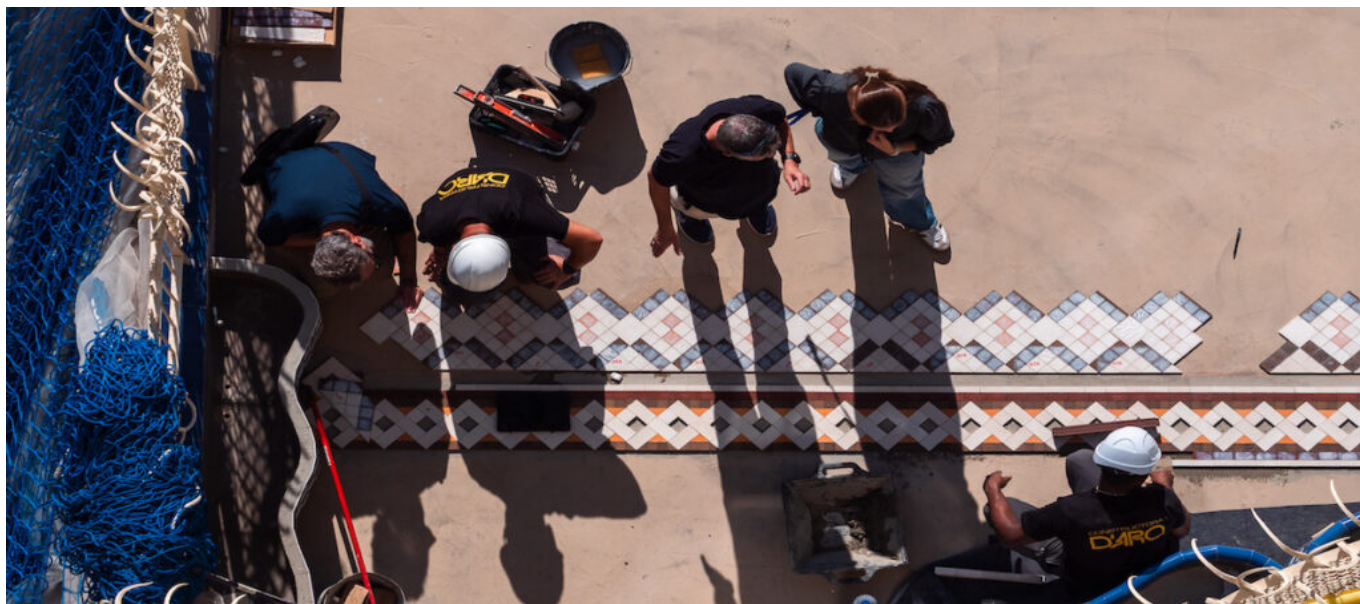
*Immagine di copertina: restauro Casa Batlló, 2025, lavorazioni sui mosaici (courtesy Casa Batlló)*

La ceramica e il vetro del *trencadís*, di cui solo un 30% risalente all'epoca di Gaudí, sono stati restaurati e riprodotti in laboratorio grazie all'aiuto di scanner ad alta risoluzione, immagini d'archivio e un meticoloso lavoro di ricerca. Nel patio interno, che Gaudí ha sopraelevato di cinque metri in continuità con il piano nobile, è stata **ripristinata la pavimentazione secondo il disegno originale, con l'applicazione di più di 85.000 marmette di mosaico nolla** (dal nome dell'impresario che introdusse per primo la ceramica ad alte prestazioni dall'Inghilterra) realizzate una per una con la stessa tecnica dell'epoca ma più resistenti agli agenti atmosferici.
